Fotodokumentace stavu ploch:

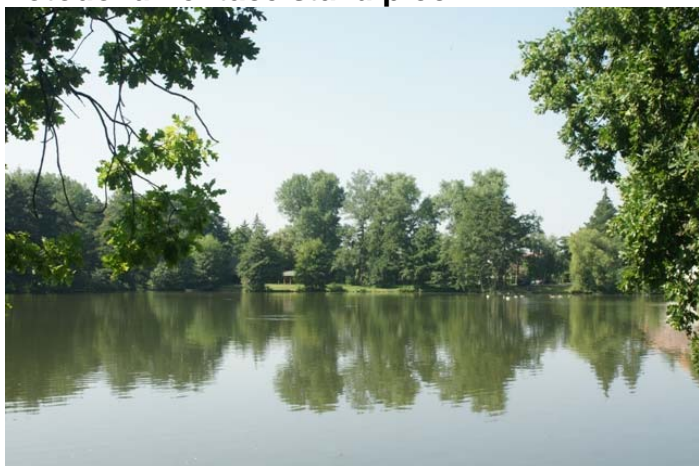
Pohled přes rybník na protější břeh

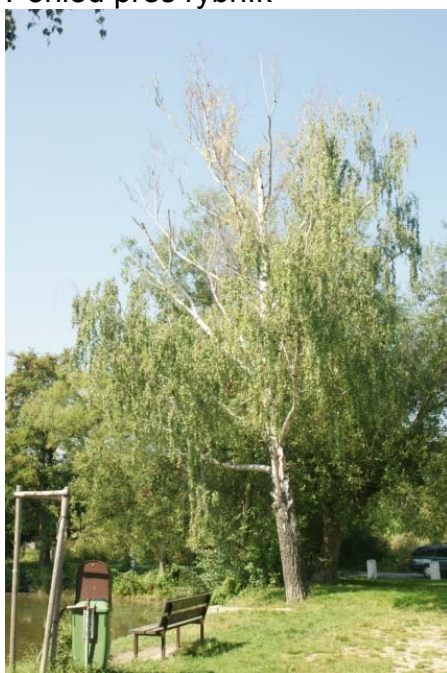
Havarijní exemplář břízy

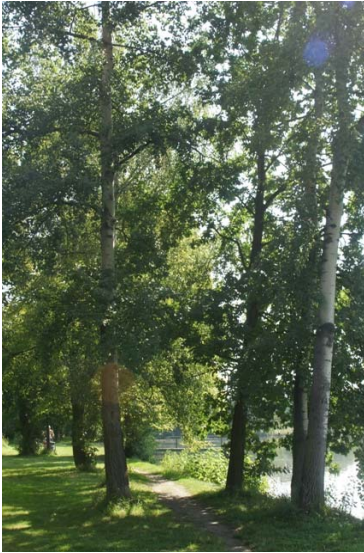
Skupina dřevin podél pěšiny

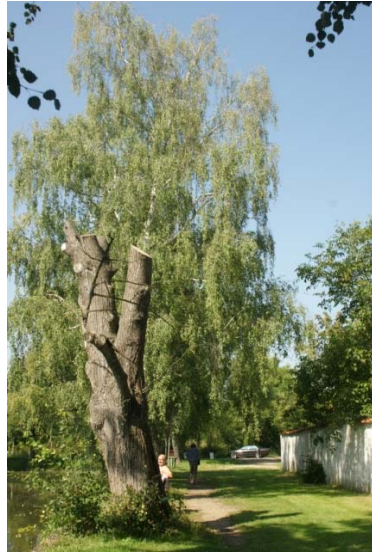
Odumřelý exemplář lípy

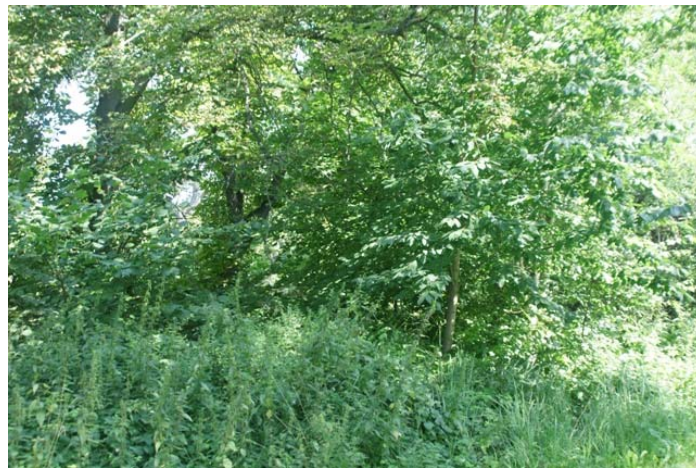
Ruderální porost na okraji plochy – Porost II

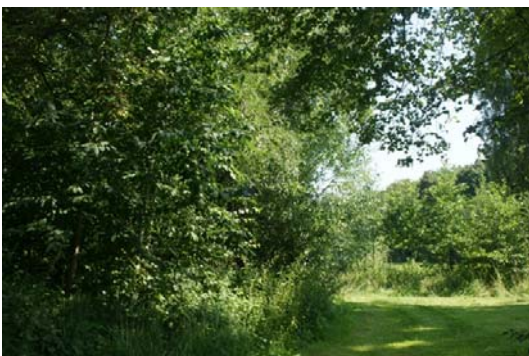
Ruderál při okraji udržovaného trávníku

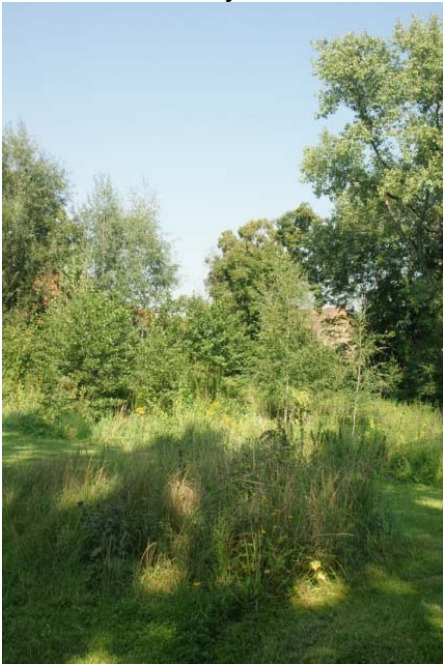
Neudržované plochy v trávniku

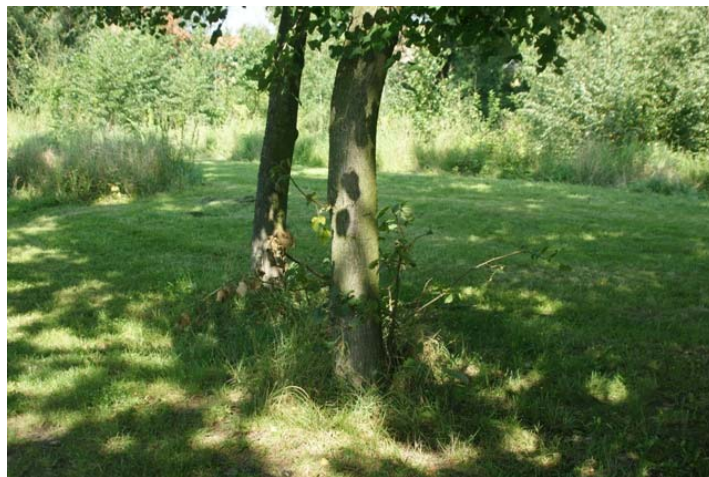
Přihrnuté exempláře lip

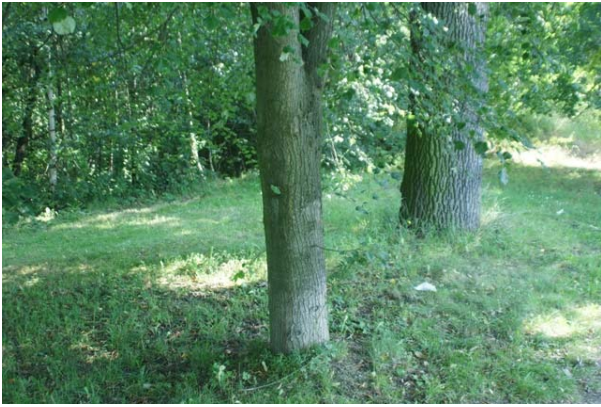
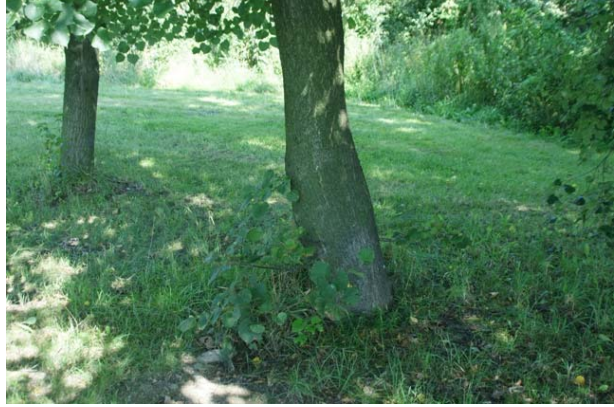
Přihnuté exempláře lip

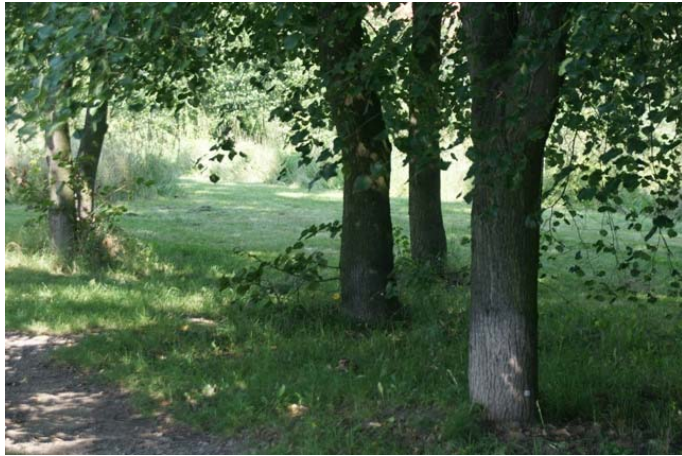
Přihnuté exempláře lip podél pěšiny

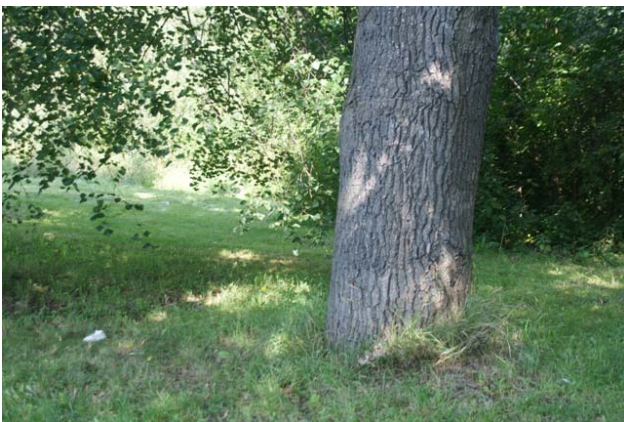
Přihnutá pata kmene

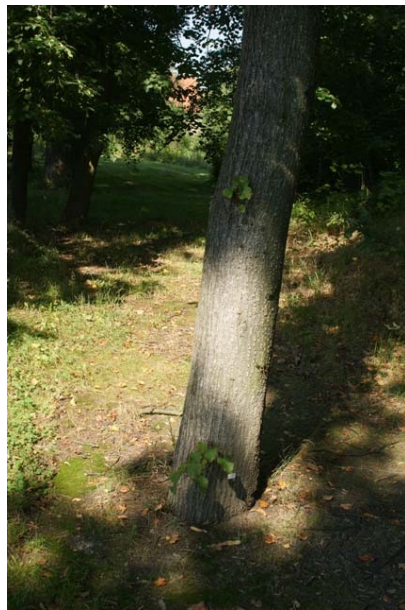
Přihnutá pata kmene

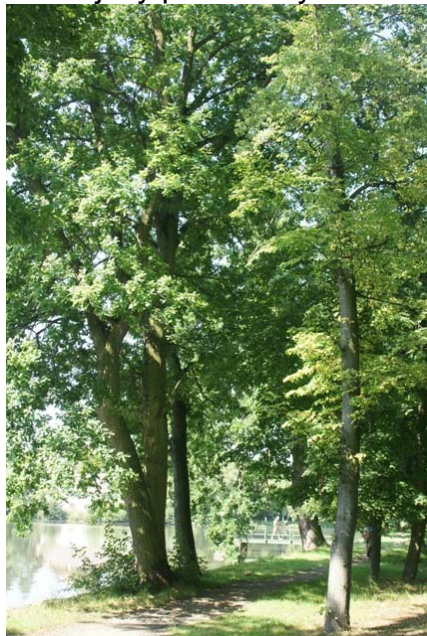
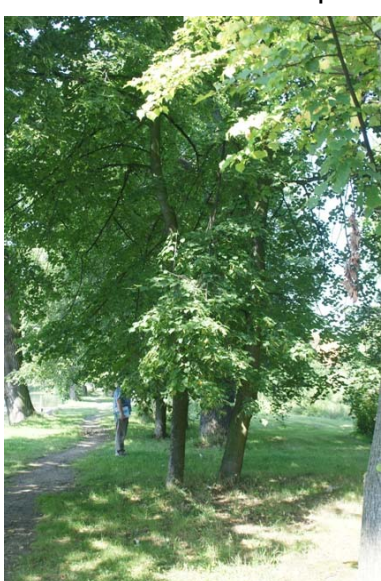
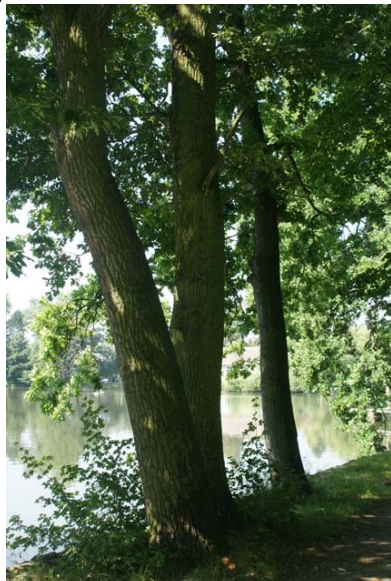
Přihnuté exempláře, exempláře na břehu rybníka

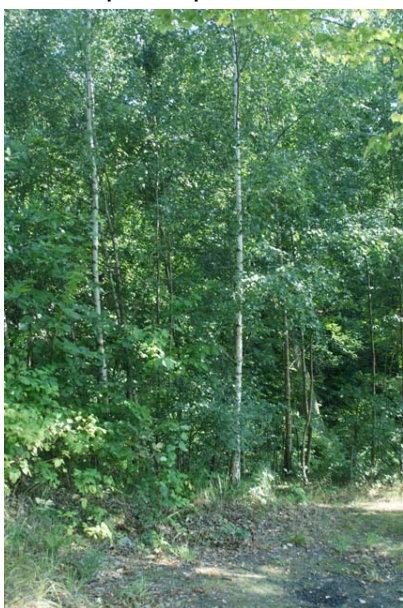
Porost náletových bříz – Porost III
