Most 01215-2

Most v Květnici přes Výmolu

HLAVNÍ PROHLÍDKA

Datum provedení prohlídky: 26.11.2024

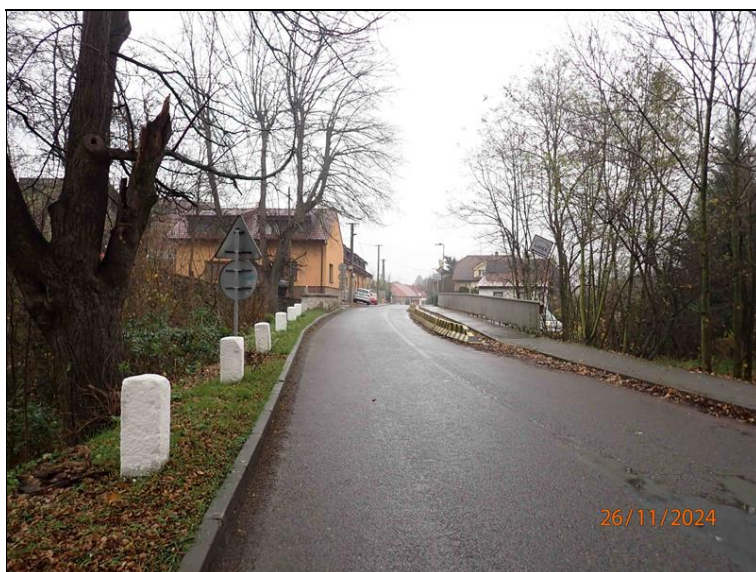
03 proti směru staničení.JPG

Zdůvodu stavu NK je třeba osadit ještě stejné betonové svodidlo vpravo a nechat průjezd jenom jedním jízdním pruhem.
Viz opatření pro NK.

| [1] | 2.1 | Nosná konstrukce | Do doby stanovení zatížitelnosti a zjištění "aktivity" oboustranných trhlin na podhledu NK je třeba osadit betonové svodidlo i na pravou stranu mostu (u kamenné poprsní zídky) a to tak, aby bylo oboustranně zabráněno zajíždění vozidel do krajů konstrukce klenby - ponechat jeden jízdní pruh cca v ose klenby. |

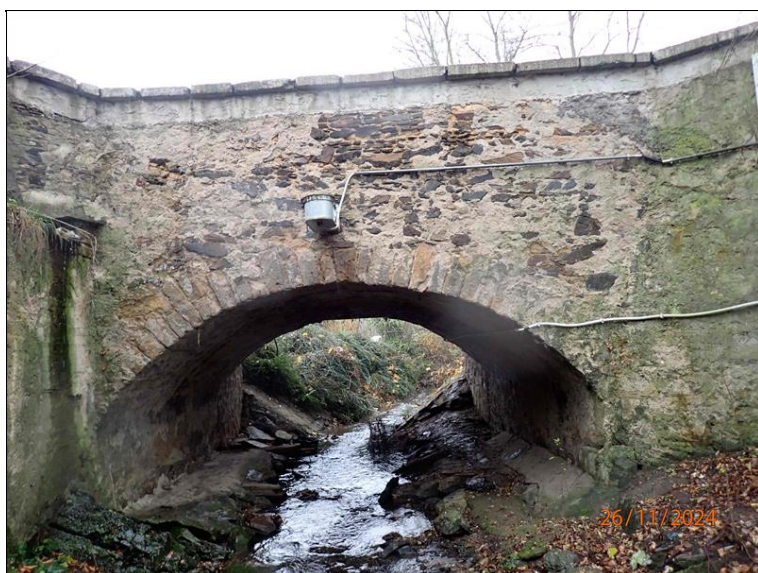
05 zprava.JPG

Zdivo čelních zdí degraduje, jeho spárování se hloubkově vydroluje.

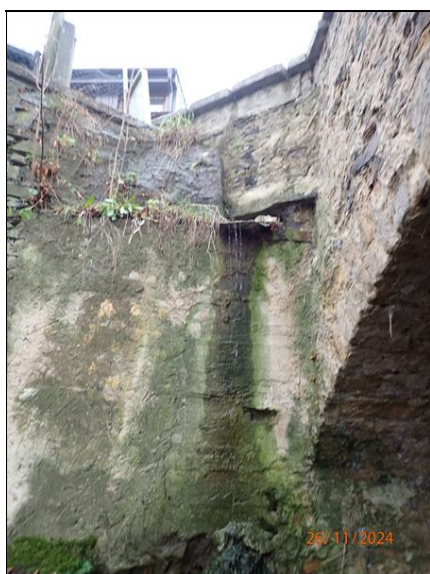
06 OP1 pravé křídlo.JPG

Na pravé křídlo OP21 výrazně zatéká.

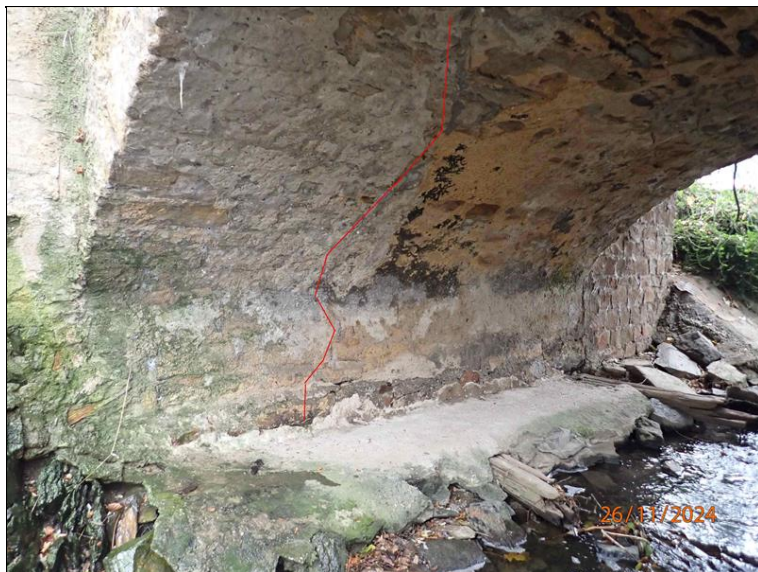
07 OP1.JPG

V obou opěrách je vždy cca v 1/3 jejich šířky svislá trhlina, která pokračuje do NK. Tam, kde je odpadnutím degradované omítky obnaženo zdivo, má trhlina šířku až 1,5 mm. Trhlina v omítce je sanována nepropustným materiálem na bázi cementového tmele.

| [3] | 2.1 | Nosná konstrukce | Očistit zdivo NK a opěr od omítky a degradovaného spárování.Na očistěné zdivo podhledu pro stanovení "aktivity" trhlin osadit řádně provedené datované sádrové terče. |

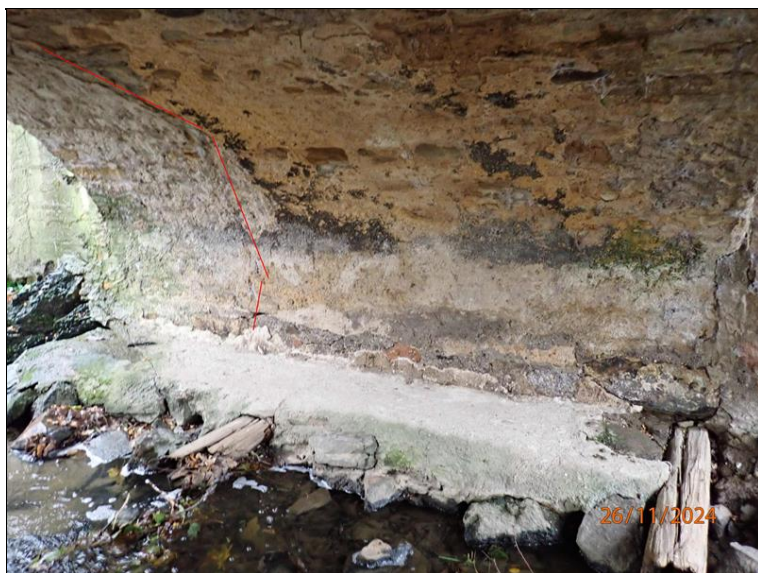
08 OP1.JPG

V obou opěrách je vždy cca v 1/3 jejich šířky svislá trhlina, která pokračuje do NK. Tam, kde je odpadnutím degradované omítky obnaženo zdivo, má trhlina šířku až 1,5 mm. Trhlina v omítce je sanována nepropustným materiálem na bázi cementového tmele.

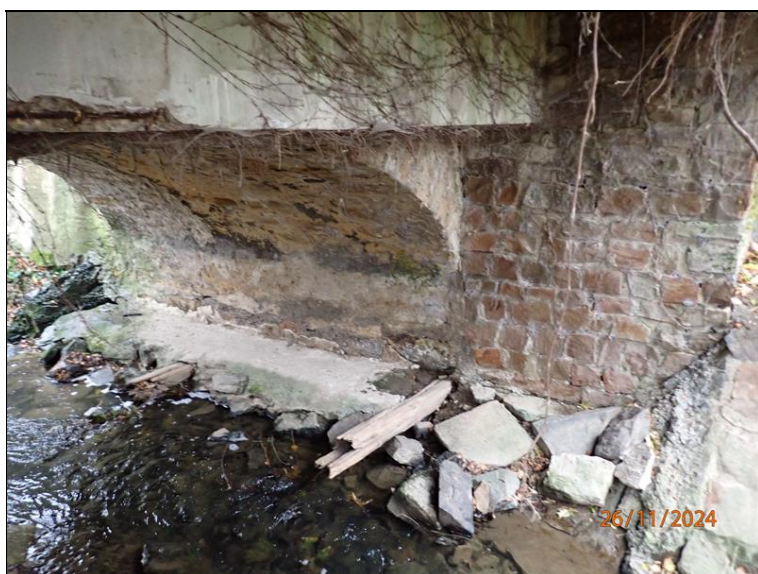
09 OP1.JPG

Omítka hloubkově degraduje a plošně odpadá. Zdivo degraduje. Malta ve spárách se vydroluje. Do opěr zatéká.

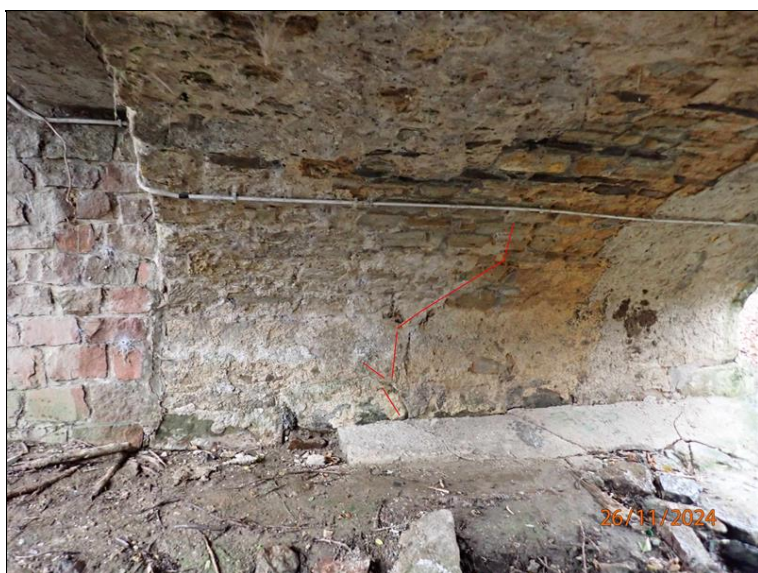
14 OP2.jpg

Omítka hloubkově degraduje a plošně odpadává. Zdivo degraduje. Malta ve spárách se vydroluje. Do opěr zatéká.

V obou opěrách je vždy cca v 1/3 jejich šířky svislá trhlinka, která pokračuje do NK. Tam, kde je odpadnutím degradované omítky obnaženo zdivo, má trhlinka šířku až 1,5 mm. Trhlinka v omítce je sanována nepropustným materiálem na bázi cementového tmele.

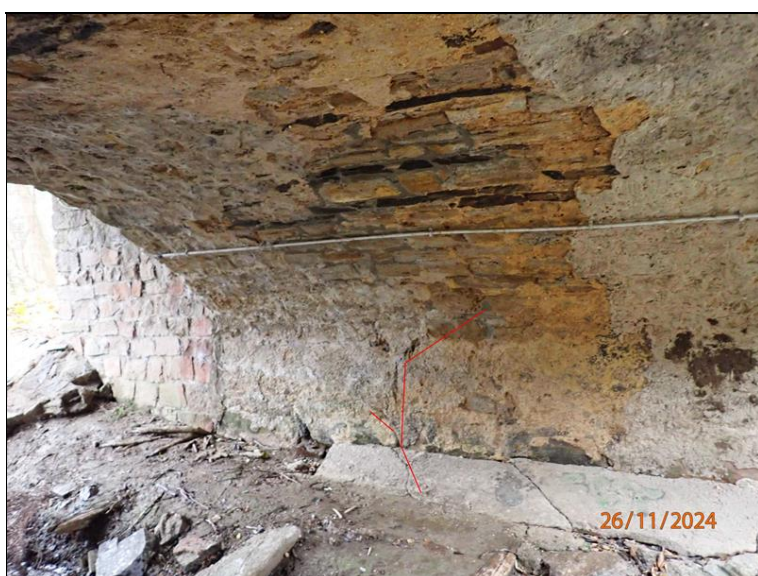
15 OP2.jpg

V obou opěrách je vždy cca v 1/3 jejich šířky svislá trhlinka, která pokračuje do NK. Tam, kde je odpadnutím degradované omítky obnaženo zdivo, má trhlinka šířku až 1,5 mm. Trhlinka v omítce je sanována nepropustným materiálem na bázi cementového tmele.

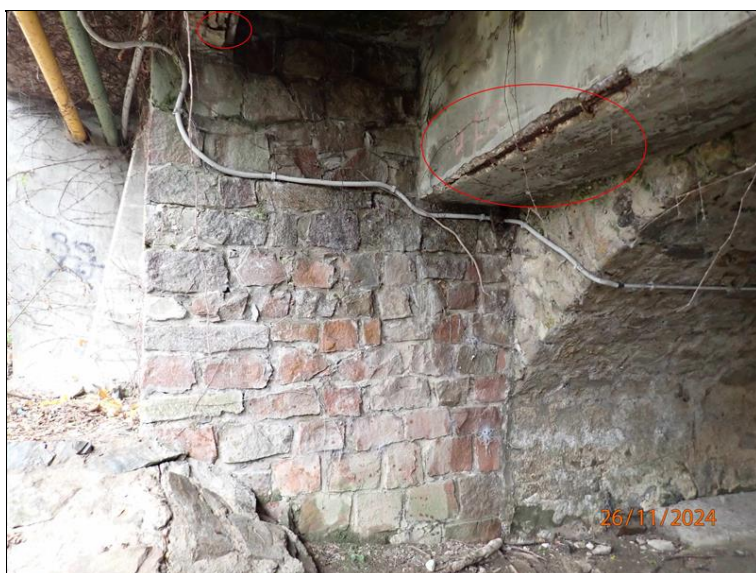
17 OP2 beton NK.JPG

Beton ŽB rozšíření degraduje. Nad korodující výztuží odpadává krycí vrstva. Opatření viz klenbu.

| [7] | 2.1 | Nosná konstrukce | Provést diagnostiku celé NK. U klenby pro stanovení pevnosti zdiva, u ŽB rozšíření stanovení výztužení a charakteristik betonu.Na základě diagnostiky nechat provést přepoččet zatížitelnosti a stanovit rozsah nutných oprav, případně jejich ekonomičnost a z toho způsob oprav či rekonstrukce. |

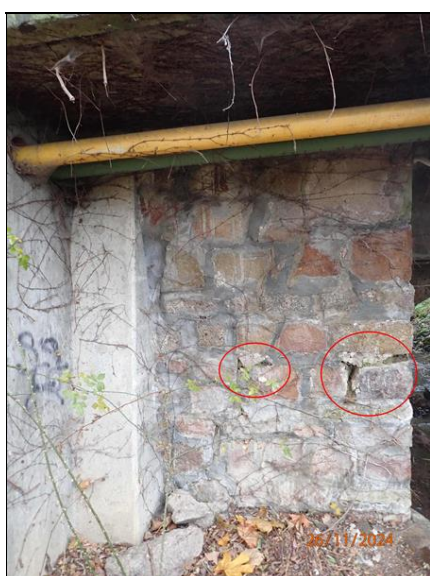
18 OP2.JPG

Zdivo opěr pod betonovou NK má lokálně porušené spárování.

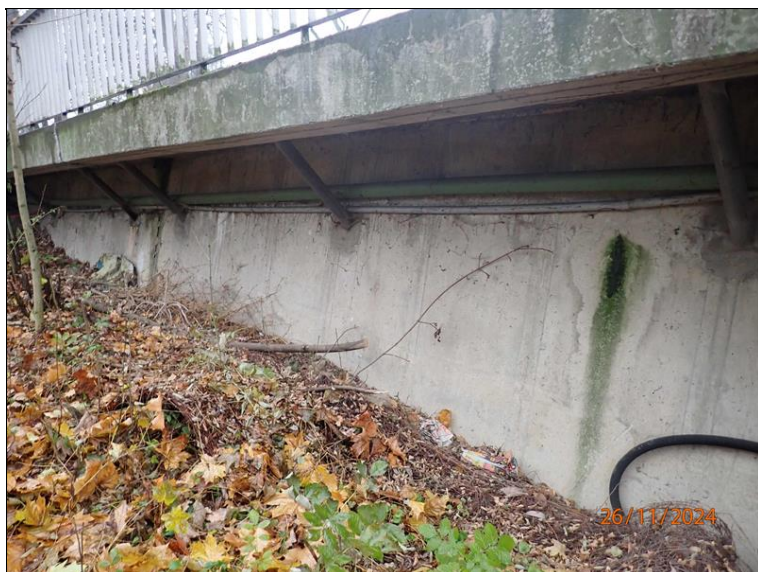
22 OP2 levé křídlo konzola.JPG

Netěsnými a případně poškozenými dilatačními spárami chodníkové konzoly zatéká.

Římsa má porušený povrch, především v místě po zdemolovaném stožáru VO. Tmely spár římsy jsou naprosto nefunkční. Do spár zatéká, beton konstrukci pod nimi degraduje, chráničky pod konzolou korodují.

| [5] | 3.3 | Římsy, obrubníky, zálivky | Hlubkově opravit trhliny a veškerá poškození římsy, následně obnovit těsnící tmely spár říms. |

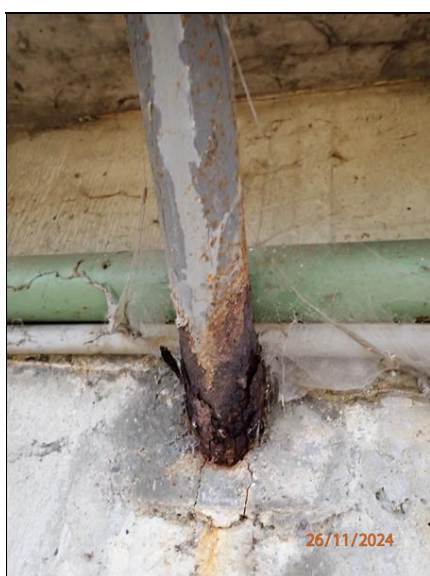
24 OP2 levé křídlo konzola.JPG

Ocelové podpory konzol levého křídla OP2 ve vetknutí do křídla hlubkově korodují

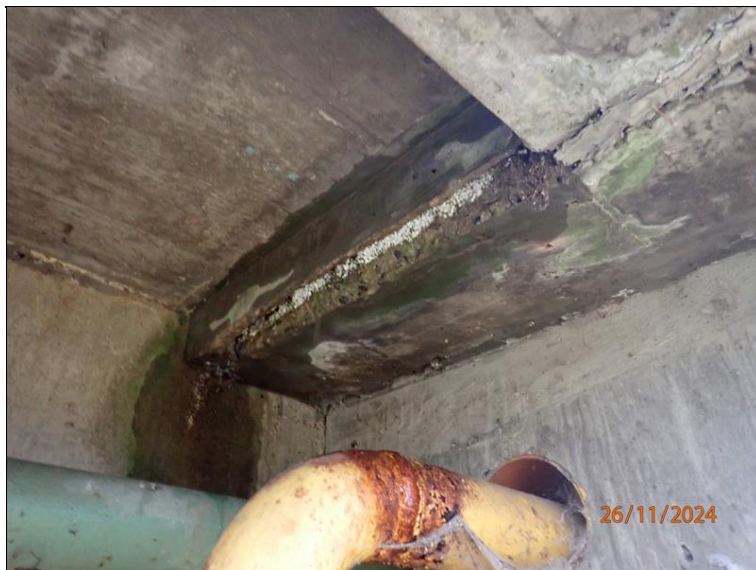
25 OP2 levé křídlo konzola.JPG

Netěsnými a případně poškozenými dilatačními spárami chodníkové konzoly zatéká.

Římsa má porušený povrch, především v místě po zdemolovaném stožáru VO. Tmely spár římsy jsou naprosto nefunkční. Do spár zatéká, beton konstrukci pod nimi degraduje, chráničky pod konzolou koroují.

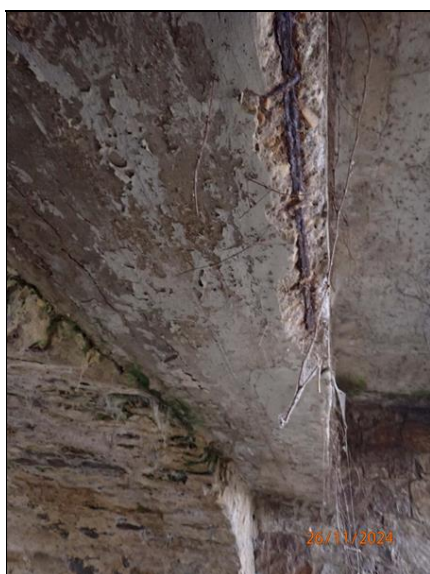
27 NK beton.JPG

Beton ŽB rozšíření degraduje. Nad korodující výztuží odpadává krycí vrstva. Opatření viz klenbu.

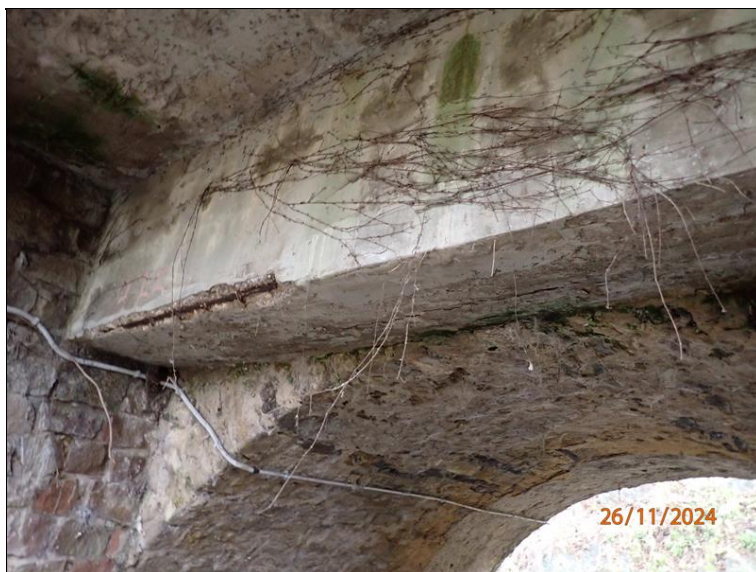
28 NK beton klenba.JPG

Beton ŽB rozšíření degraduje. Nad korodující výztuží odpadává krycí vrstva. Opatření viz klenbu.

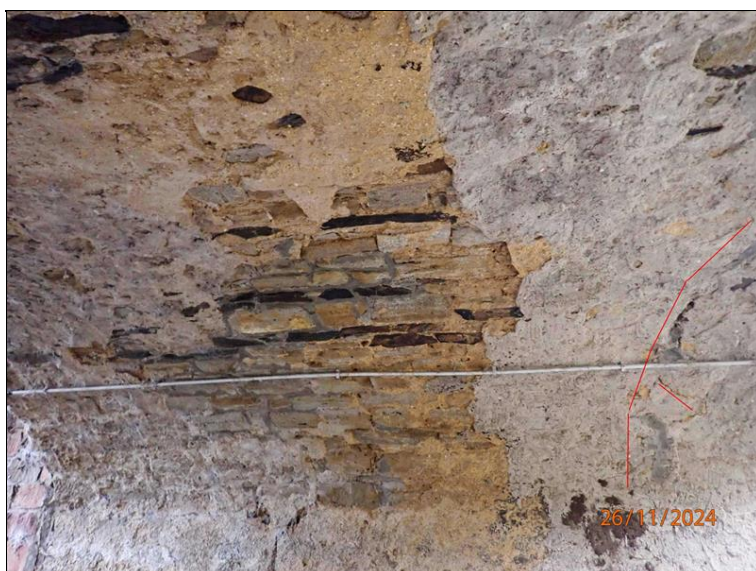
29 NK klenba.jpg

V NK je přibližně pod rubem poprsních zidek trhlina pokračující mírně šikmo do opěr, do cca 1/3 jejich šířky. To svědčí o oddělování poprsních zidek od zdiva (přetěžování NK). Je otázkou zda thliny jsou po omezení zatížitelnosti stále "aktivní".

Tam, kde je odpadnutím degradované omítky obnaženo zdivo, má trhlina šířku až 1,5 mm

Trhlina je sanována nepropustným materiálem na bázi cementového tmele.

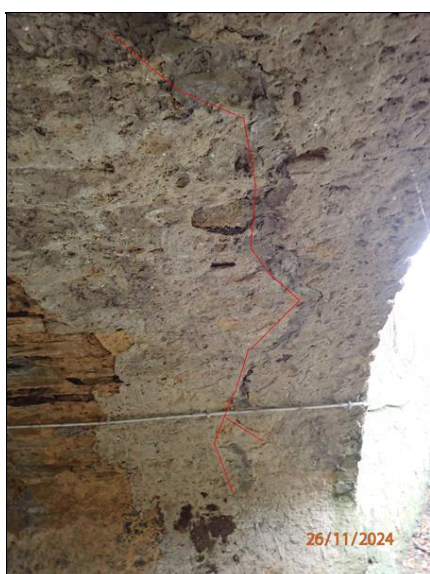
30 NK klenba.jpg

V NK je přibližně pod rubem poprsních zidek trhlina pokračující mírně šikmo do opěr, do cca 1/3 jejich šířky. To svědčí o oddělování poprsních zidek od zdiva (přetěžování NK). Je otázkou zda thliny jsou po omezení zatížitelnosti stále "aktivní".

Tam, kde je odpadnutím degradované omítky obnaženo zdivo, má trhlina šířku až 1,5 mm

Trhlina je sanována nepropustným materiálem na bázi cementového tmele.

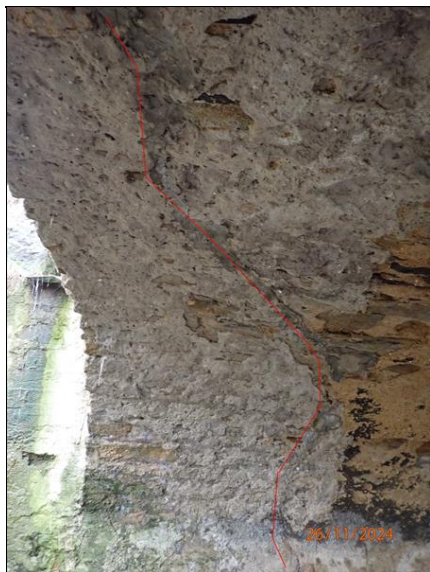
31 NK klenba.jpg

V NK je přibližně pod rubem poprsních zídek trhlina pokračující mírně šikmo do opěr, do cca 1/3 jejich šířky. To svědčí o oddělování poprsních zídek od zdiva (přetěžování NK). Je otázkou zda trhliny jsou po omezení zatížitelnosti stále "aktivní".

Tam, kde je odpadnutím degradované omítky obnaženo zdivo, má trhlina šířku až 1,5 mm

Trhlina je sanována nepropustným materiálem na bázi cementového tmele.

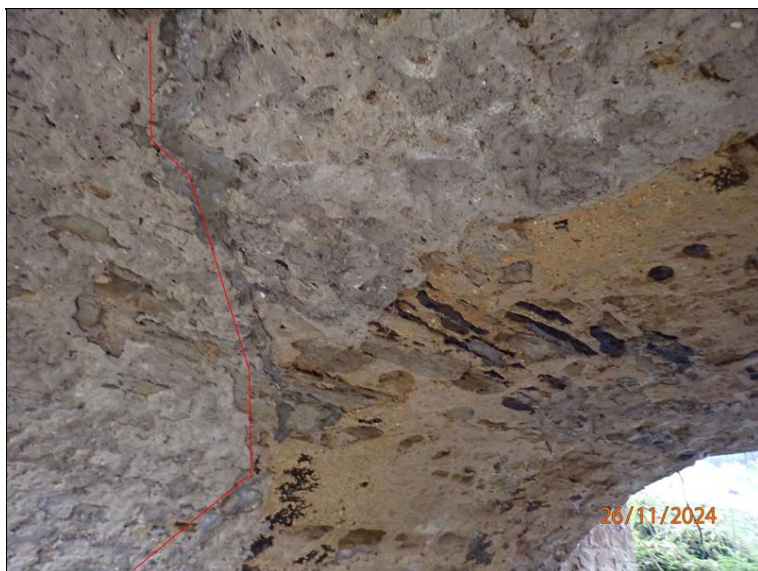
32 NK klenba.jpg

V NK je přibližně pod rubem poprsních zídek trhlina pokračující mírně šikmo do opěr, do cca 1/3 jejich šířky. To svědčí o oddělování poprsních zídek od zdiva (přetěžování NK). Je otázkou zda trhliny jsou po omezení zatížitelnosti stále "aktivní".

Tam, kde je odpadnutím degradované omítky obnaženo zdivo, má trhlina šířku až 1,5 mm

Trhlina je sanována nepropustným materiálem na bázi cementového tmele.

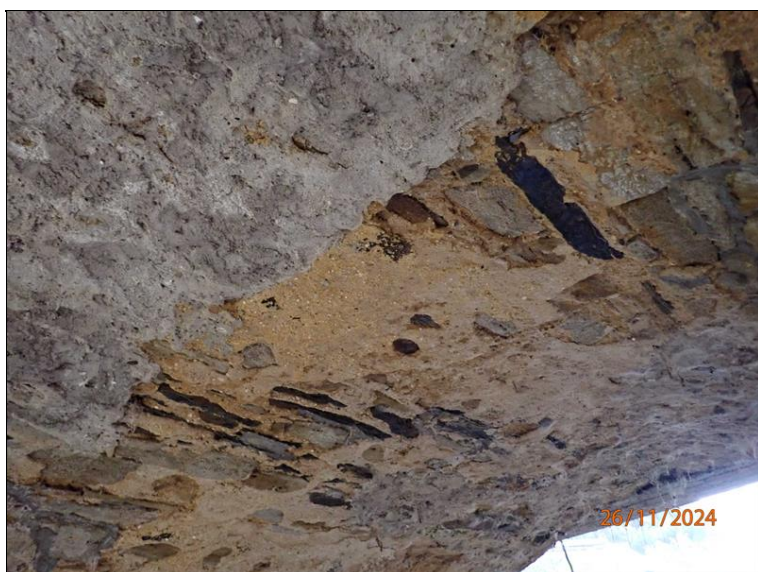
33 NK klenba.JPG

Omítka NK hloubkově degraduje a plošně odpadá. Zdivo degraduje. Malta ve spárách se vydroluje. Do Nk zatéká.

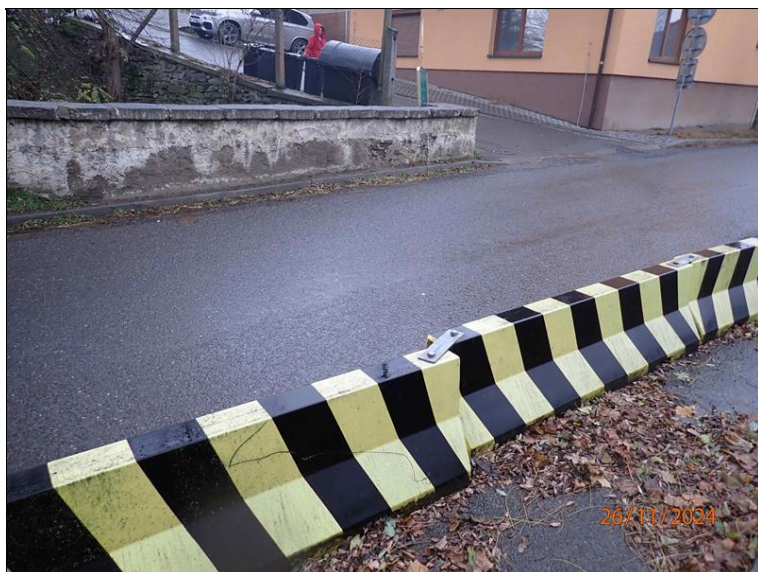
34 vozovka svodidlo.JPG

4.1 Svodidla/Zábradelní svodidla
Linie svodidla je deformovaná.

| [6] | 4.1 | Svodidla/Zábradelní svodidla | Srovnat svodidlo. |

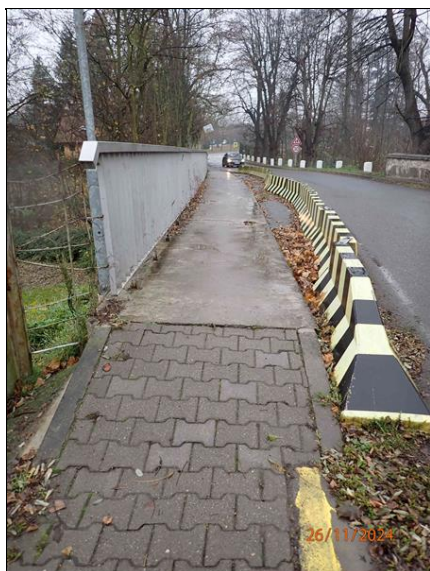
35 chodník zábradlí svodidlo.JPG

4.1 Svodidla/Zábradelní svodidla
Linie svodidla je deformovaná.

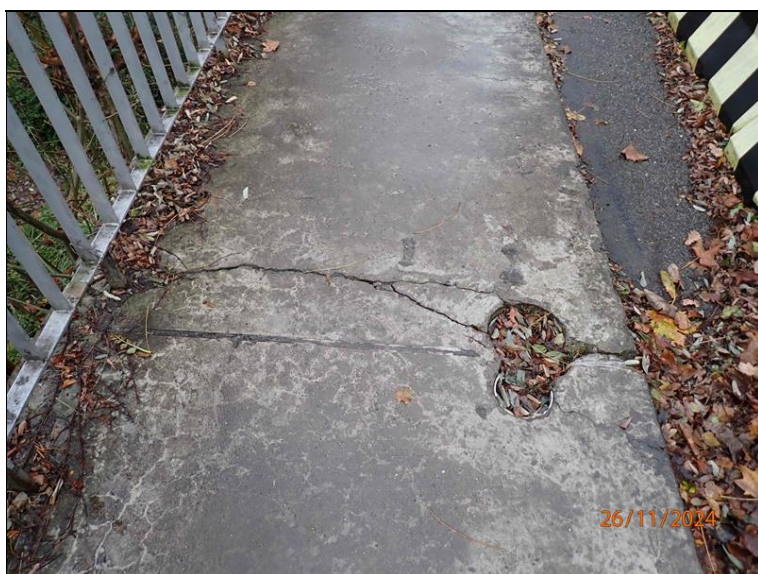
36 římsa.JPG

3.3 Římsy, obrubníky, zálivky
Římsa má porušený povrch, především v místě po zdemolovaném stožáru VO. Tmely spár římsy jsou naprosto nefunkční. Do spár zatéká, beton konstrukci pod nimi degraduje, chráničky pod konzolou koroují.

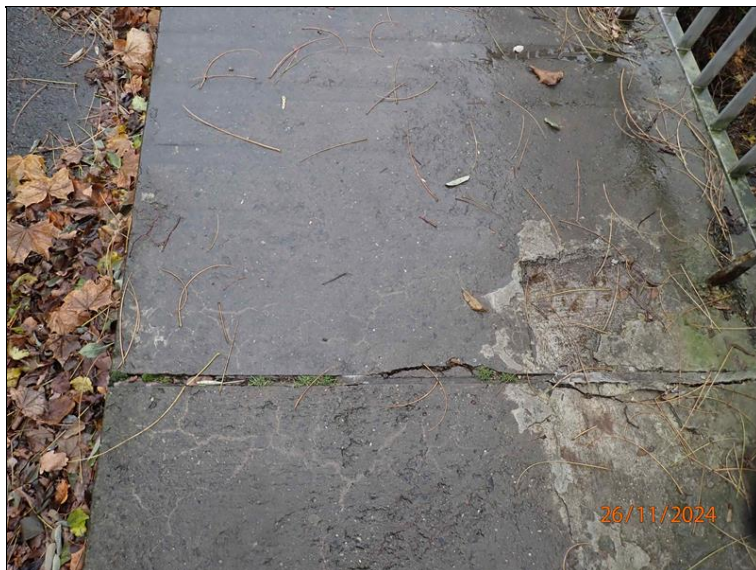
37 římsa.JPG

Římsa má porušený povrch, především v místě po zdemolovaném stožáru VO. Tmely spár římsy jsou naprosto nefunkční. Do spár zatéká, beton konstrukci pod nimi degraduje, chráničky pod konzolou koroují.

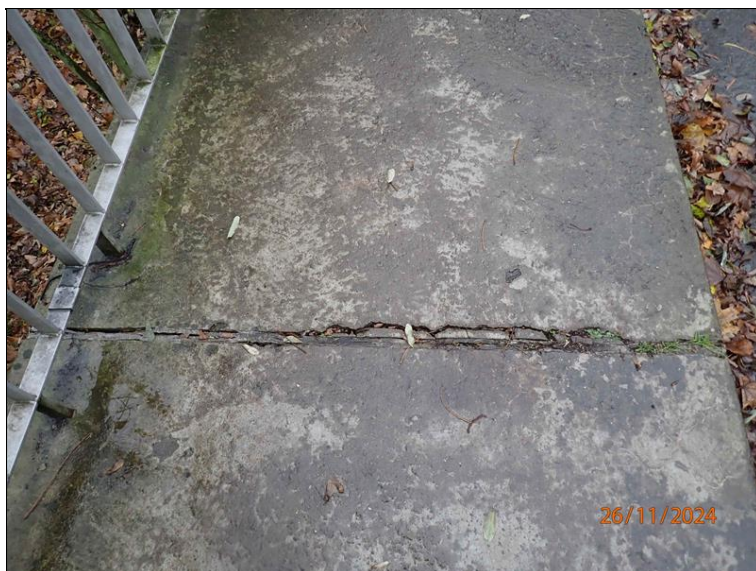
38 římsa.JPG

Římsa má porušený povrch, především v místě po zdemolovaném stožáru VO. Tmely spár římsy jsou naprosto nefunkční. Do spár zatéká, beton konstrukci pod nimi degraduje, chráničky pod konzolou koroují.

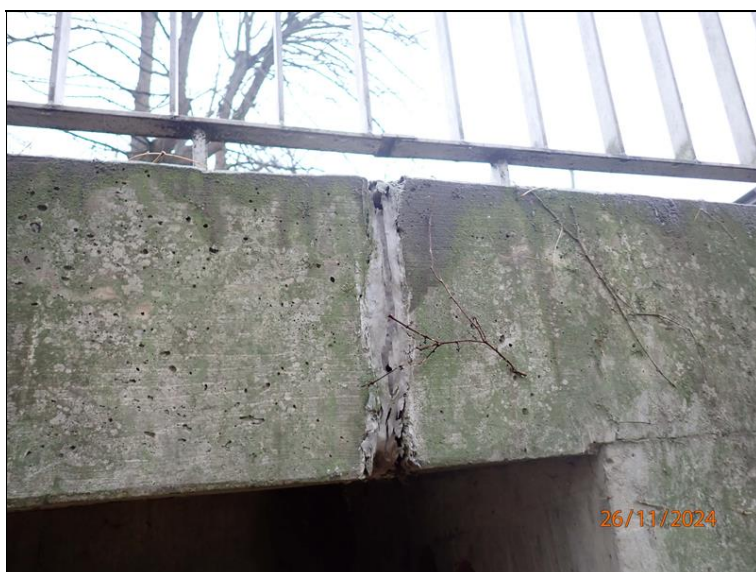
39 římsa.JPG

Římsa má porušený povrch, především v místě po zdemolovaném stožáru VO. Tmely spár římsy jsou naprosto nefunkční. Do spár zatéká, beton konstrukci pod nimi degraduje, chráničky pod konzolou koroují.

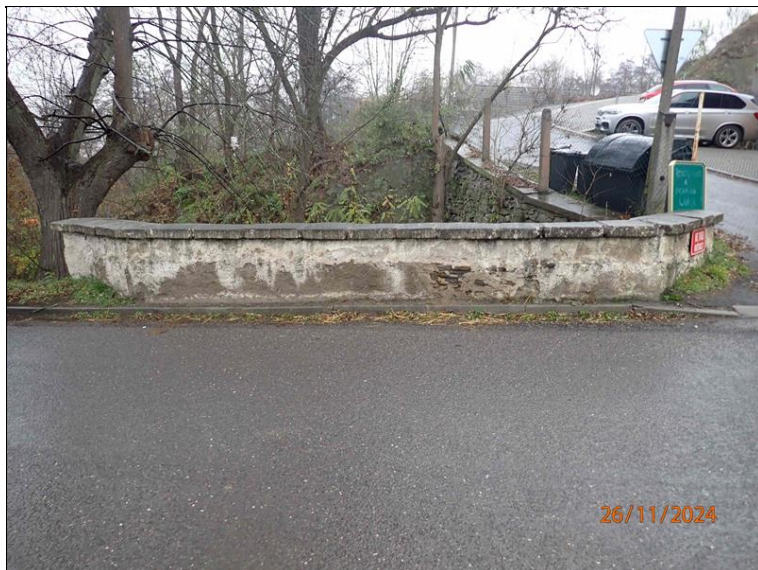
43 zábradlí vpravo.JPG

Stav zdiva poprsní zídky odpovídá stavu čelních zídek a klenby.

Zdůvodu stavu NK je třeba osadit ještě stejné betonové svodidlo vpravo a nechat průjezd jenom jedním jízdním pruhem.

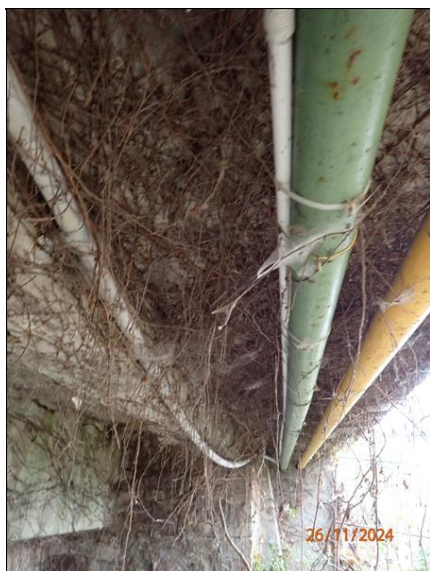
44 cizí zařízení vegetace.JPG

Betonová část je zarostlá vegetací.

| [4] | 2.1 | Nosná konstrukce | Očistit beton NK od vegetace |

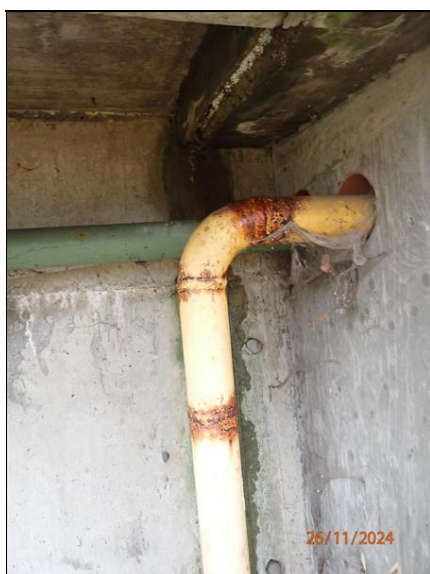
45 cizí zařízení.JPG

Chránicka plynovodu ve svarech koroduje.

| [2] | 4.7 | Cizí zařízení | Upozornit správce plynovodu na stav zařízení. |

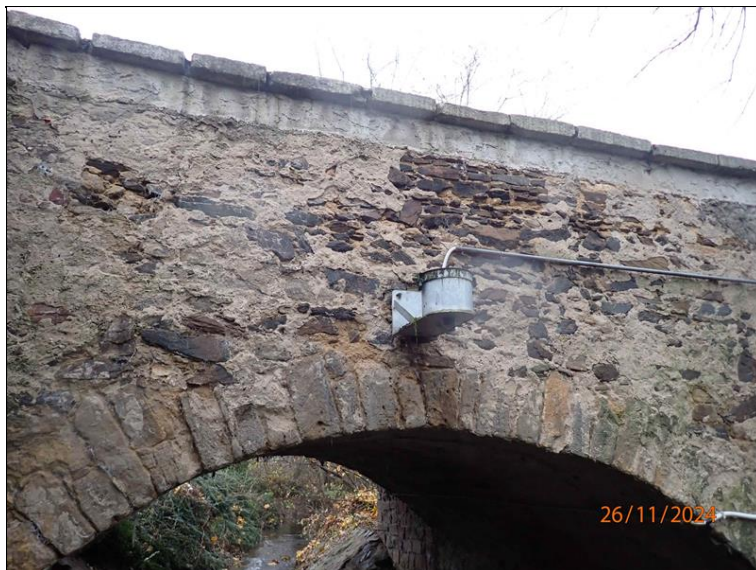
46 cizí zařízení.JPG

Zdivo čelních zdí degraduje, jeho spárování se hloubkově vydroluje.

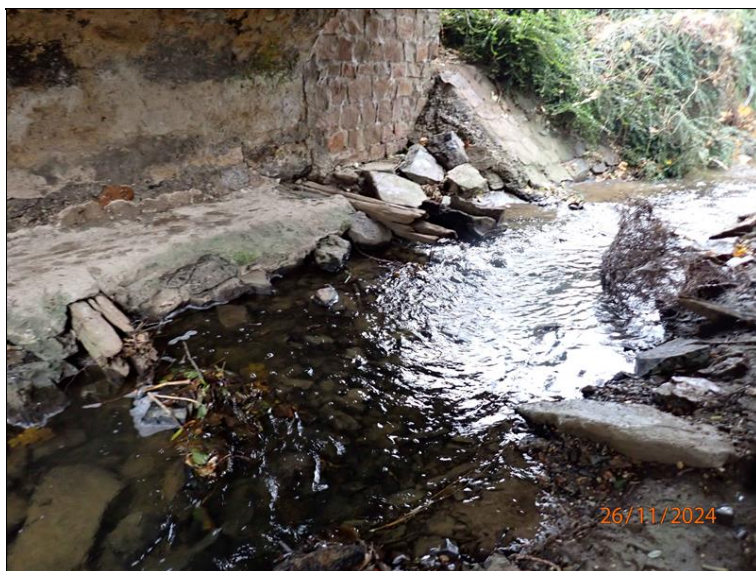
47 koryto.JPG

Koryto se stále více rozpadá.

| [8] | 4.6 | Území pod mostem a přístup. cesty | Opravit zpevnění koryta pod mostem |
