Most 01215-2

Most v Květnici přes Výmolu

HLAVNÍ PROHLÍDKA

Datum provedení prohlídky: 26.11.2024

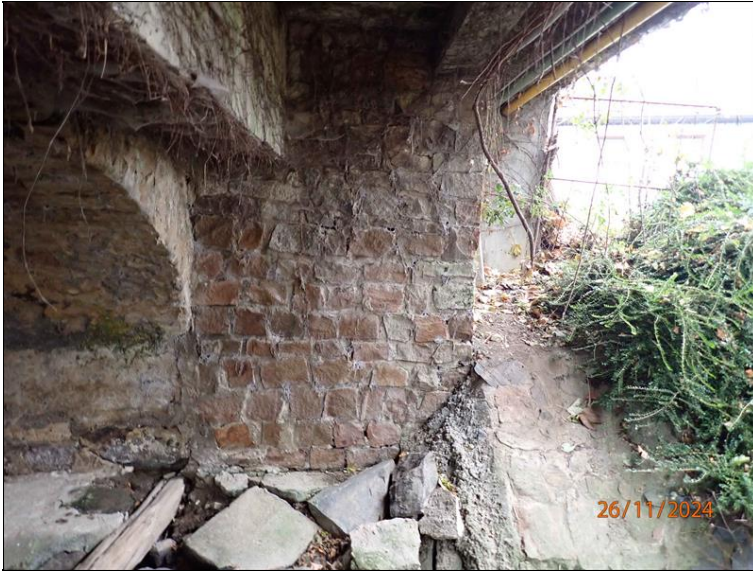
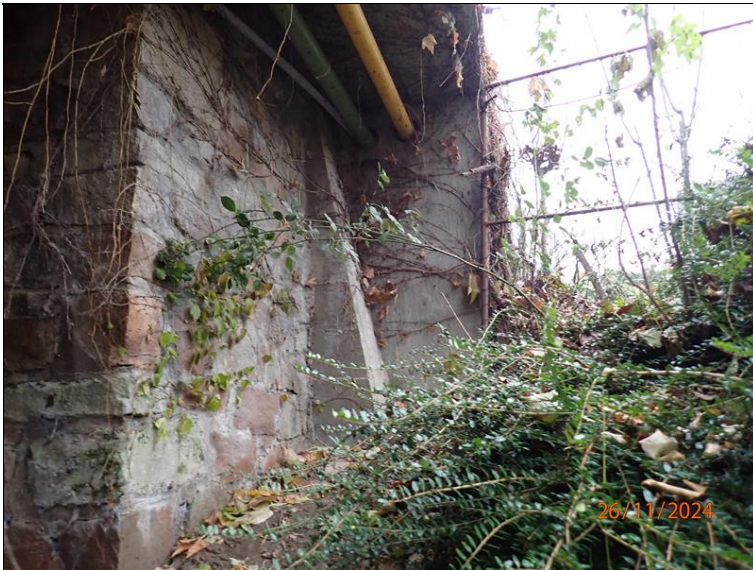
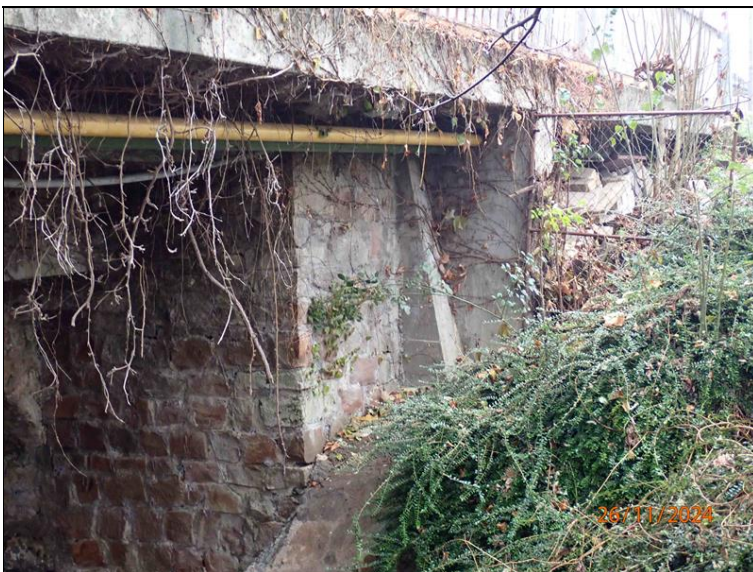
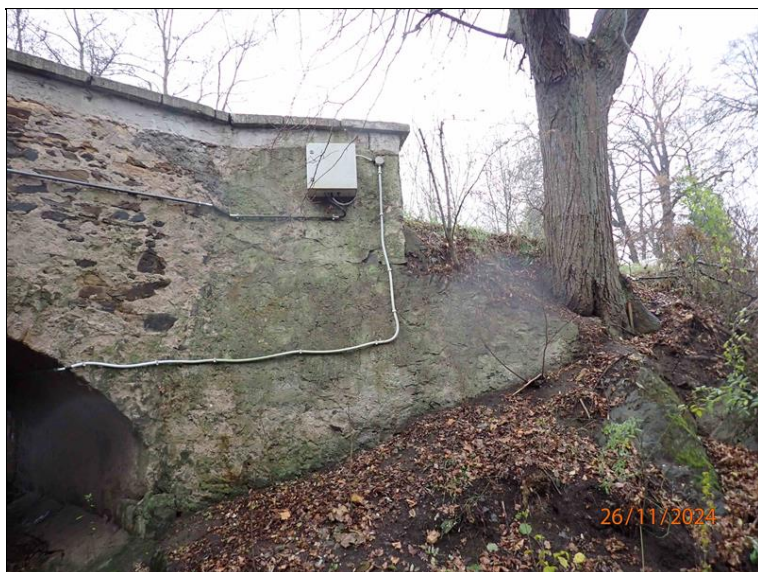
1.2 Mostní podpěry křídla a čelní zdi

Omítka hloubkově degraduje a plošně odpadá. Zdivo degraduje. Malta ve spárách se vydroluje. Do opěr zatéká.

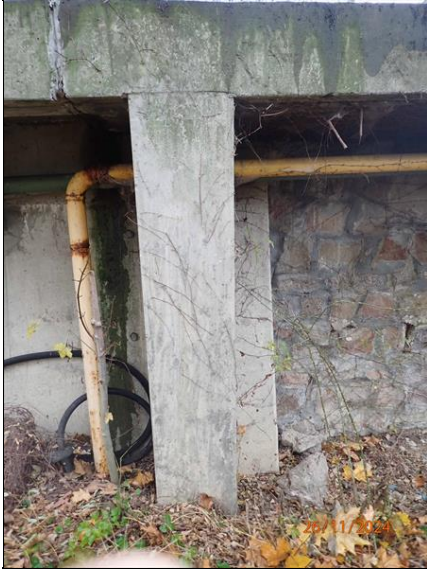
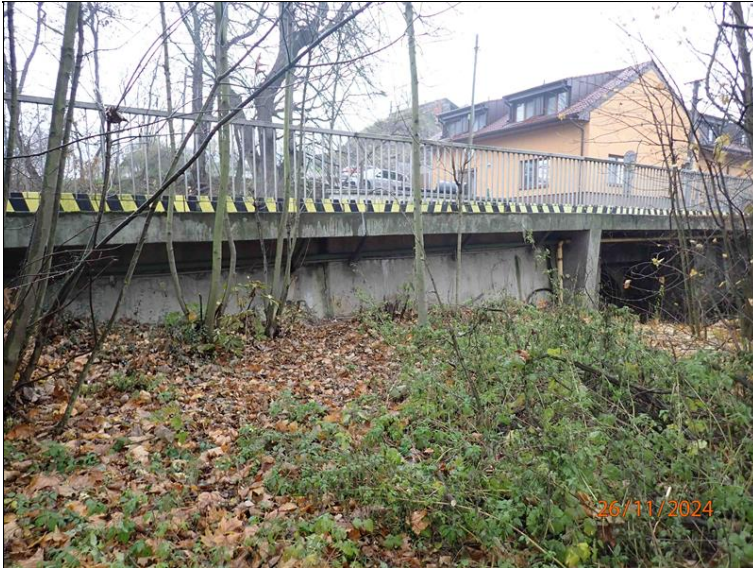
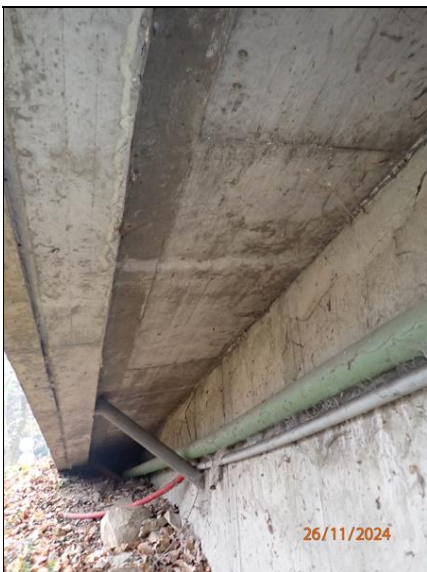
1.2 Mostní podpěry křídla a čelní zdi

Zdivo opěr pod betonovou NK má lokálně porušené spárování.

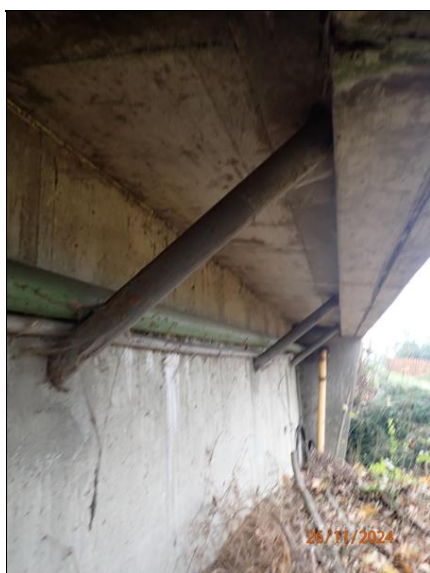
23 OP2 levé křídlo konzola.JPG

Netěsnými a případně poškozenými dilatačními spárami chodníkové konzoly zatéká.

3.3 Římsy, obrubníky, zálivky

Římsa má porušený povrch, především v místě po zdemolovaném stožáru VO. Tmely spár římsy jsou naprosto nefunkční. Do spár zatéká, beton konstrukci pod nimi degraduje, chráničky pod konzolou korodují.

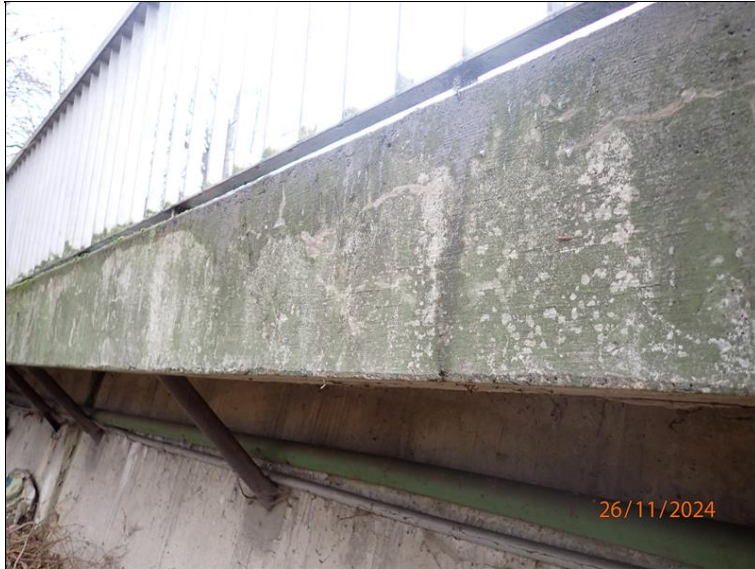
40 římsa.JPG

3.3 Římsy, obrubníky, zálivky

Římsa má porušený povrch, především v místě po zdemolovaném stožáru VO. Tmely spár římsy jsou naprosto nefunkční. Do spár zatéká, beton konstrukci pod nimi degraduje, chráničky pod konzolou koroují.
