PT
Petiční výbor
Petice za zachování barokního mostu
v Květnici

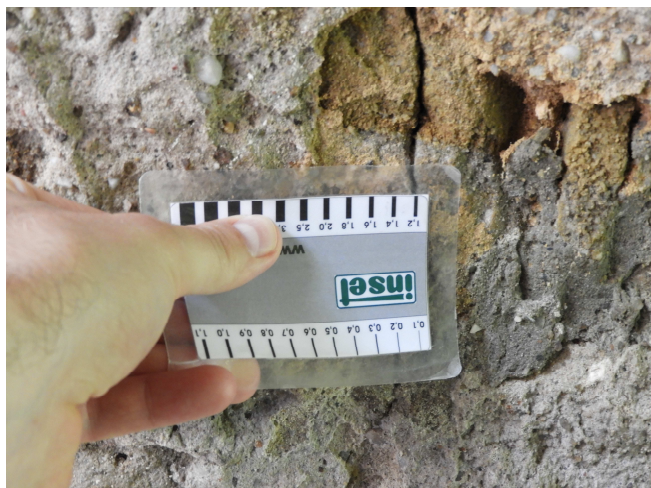
Trhлина v klenbě mostu v Květnici

Nejprve ke stavu mostu. Na mostě jsou pravidelně prováděny mostní prohlídky v souladu s ČSN 73 6221 a z té poslední vyplývá, že spodní stavba mostu je ve stavu V a nosná konstrukce ve stavu VI (ze sedmistupňové škály). Je tedy obtížně možno akceptovat tvrzení, že po statické stránce je nosná konstrukce klenbové části mostu v pořádku. Zdivo klenby je hloubkově degradované, malta ze spár vydrolená, stopy po zatékání a v klenbě je trhлина na celou délku šířky cca 1,2mm. I když uznávám, že konstrukce rozšíření je horším stavu, než klenbová část, nic to nemění na skutečnosti, že konstrukce mostu je ve špatném stavu.

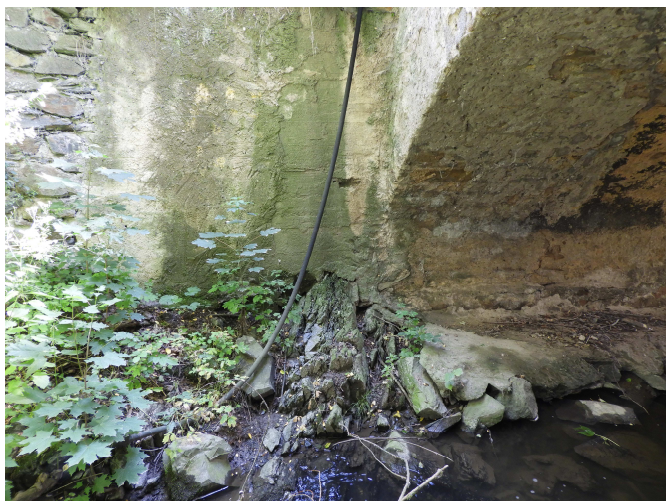
Navíc je zjevné, že most měl problémy s podemláním základů, což bylo v minulosti řešeno přebetněním, tato přebetobávka již pozbyla funkčnost (je podemleta). Takže lze předpokládat, že problém založení trvá, jen je nyní skryt. V tomto případě se jeví jako výhoda to, že podstatná část základové spáry je pravděpodobně tvořena skalním podkladem, což význam tohoto problému poněkud umenšuje, v opačném případě by byl fatální.

Nefunkční podemleté obetonován základů

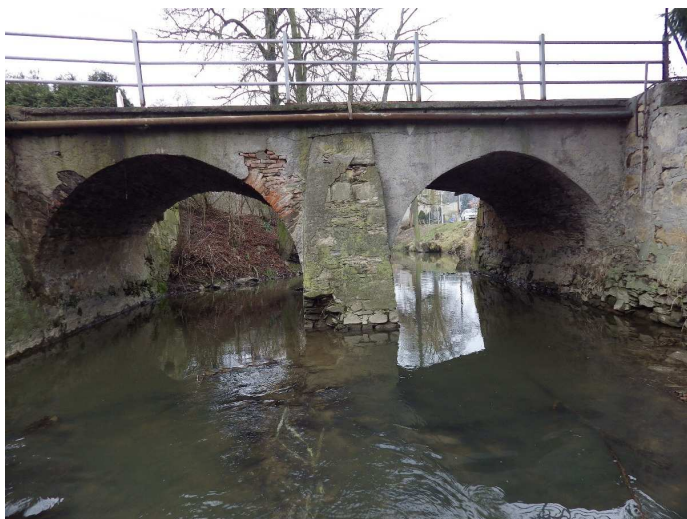
Původní most v Klášterní Skalici

Několik slov si dovolím uvést i ke stáří mostu, které bylo odhadnuto, pro účely petice, na barokní. V mostní evidenci se rok postavení klenbové část neuvádí. Ale stanovení stáří běžných klenbových mostů, jako je tento, je poněkud komplikované. Důkazem budiž i ve Vaší petici jmenovaný most v Klášterní Skalici. U něj bylo opakovaně a mnoha místech uváděno, že se jedná o gotický most. Tento odhad vycházel z předpokladu souvislosti mostu a kláštera. Jak se později ukázalo, most v žádném případě gotický nebyl. V rámci přípravy projektu rekonstrukce byly nalezeny doklady o tom, že ve druhé polovině 19. století most na místě nestál. Na mostě pak byl nalezen letopočet 1808, vytesané v jednom kameni v pilíři. Z toho bylo pak odhadnuto, že tento most pocházel někdy z druhé poloviny 19. století s tím, že byl použit materiál ze staršího mostu datovaného do roku 1808. I ze strany NPÚ a Muzea v Čáslavi bylo konstatováno, že se rozhodně nejedná o gotický most, ani o most, který by z jiných důvodů vyžadoval památkovou ochranu.

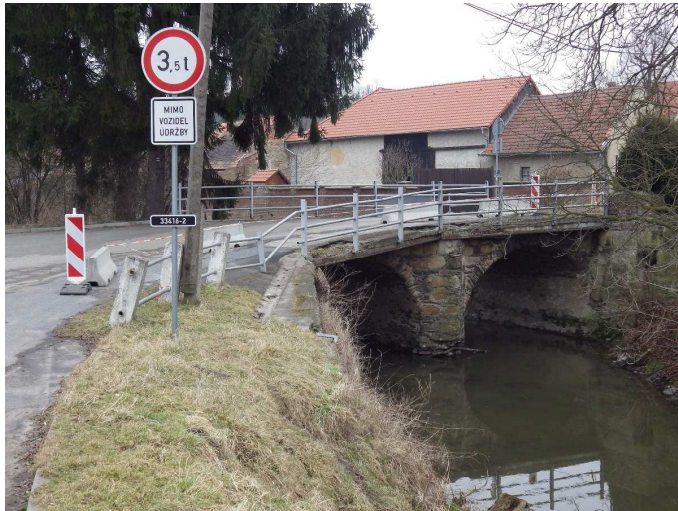
Původní most v Klášterní Skalici (strana s rozšířením)

Je potřeba si uvědomit, že řadu mostů výrazně poškodily v průběhu času povodně, nebo zub času a byly přestavovány, takže i když na místě stál obdobný most již dříve, často se nejedná stále o stejný most. I u mostu v Květnici se tak u jeho „barokního“ stáří jedná o odhad, nikoli o doloženou skutečnost a most může být o mnoho mladší. Klenbové kamenné mosty se stavěly velmi obdobně po řadu století a případné dobové znaky se stírají tím, že byly v průběhu doby upravovány např. aby vyhovely požadavkům dopravy. I most v Klášterní Skalici byl velmi nevhodně rozšířen na vjezdu. Most v Květnici byl rozšířen také.
